RELATÓRIO TÉCNICO 1560-R-10

Cartografia de Risco a Escorregamentos em

NATUREZA DO TRABALHO: Encostas no Município de Bom Jardim, RJ.

Setor 07

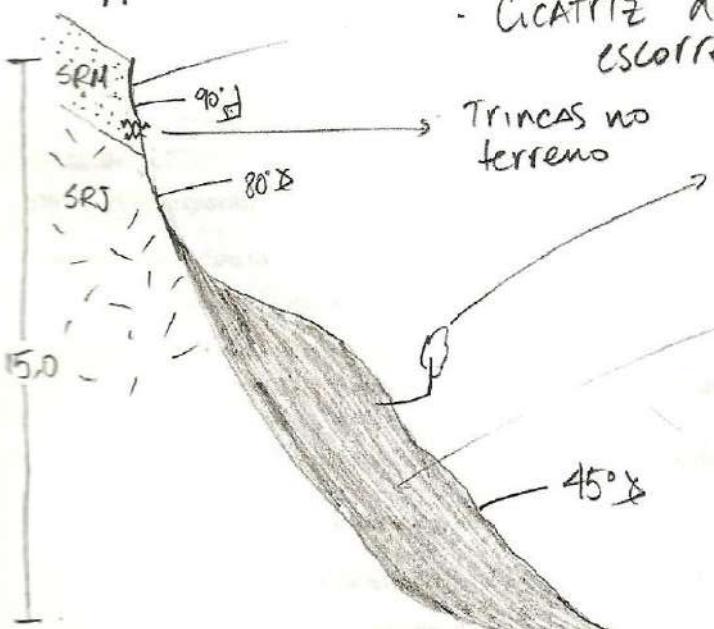
Trincas no terreno

Depósito de escorregamento
