RELATÓRIO TÉCNICO 1560-R-10

Cartografia de Risco a Escorregamentos em

NATUREZA DO TRABALHO: Encostas no Município de Bom Jardim, RJ.

Setor 07

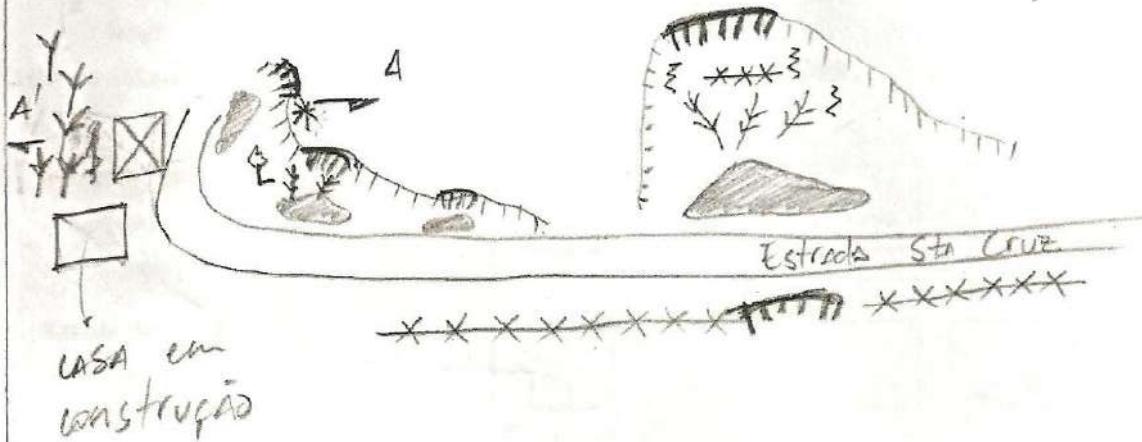
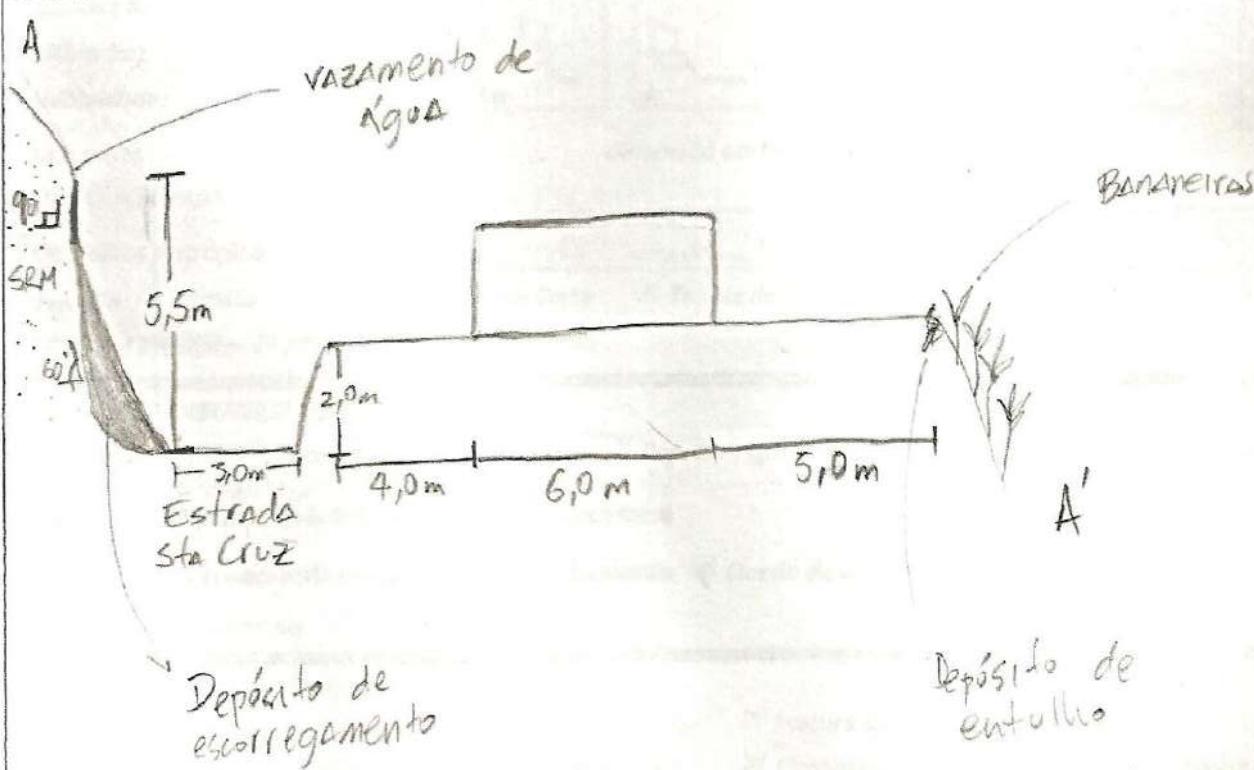
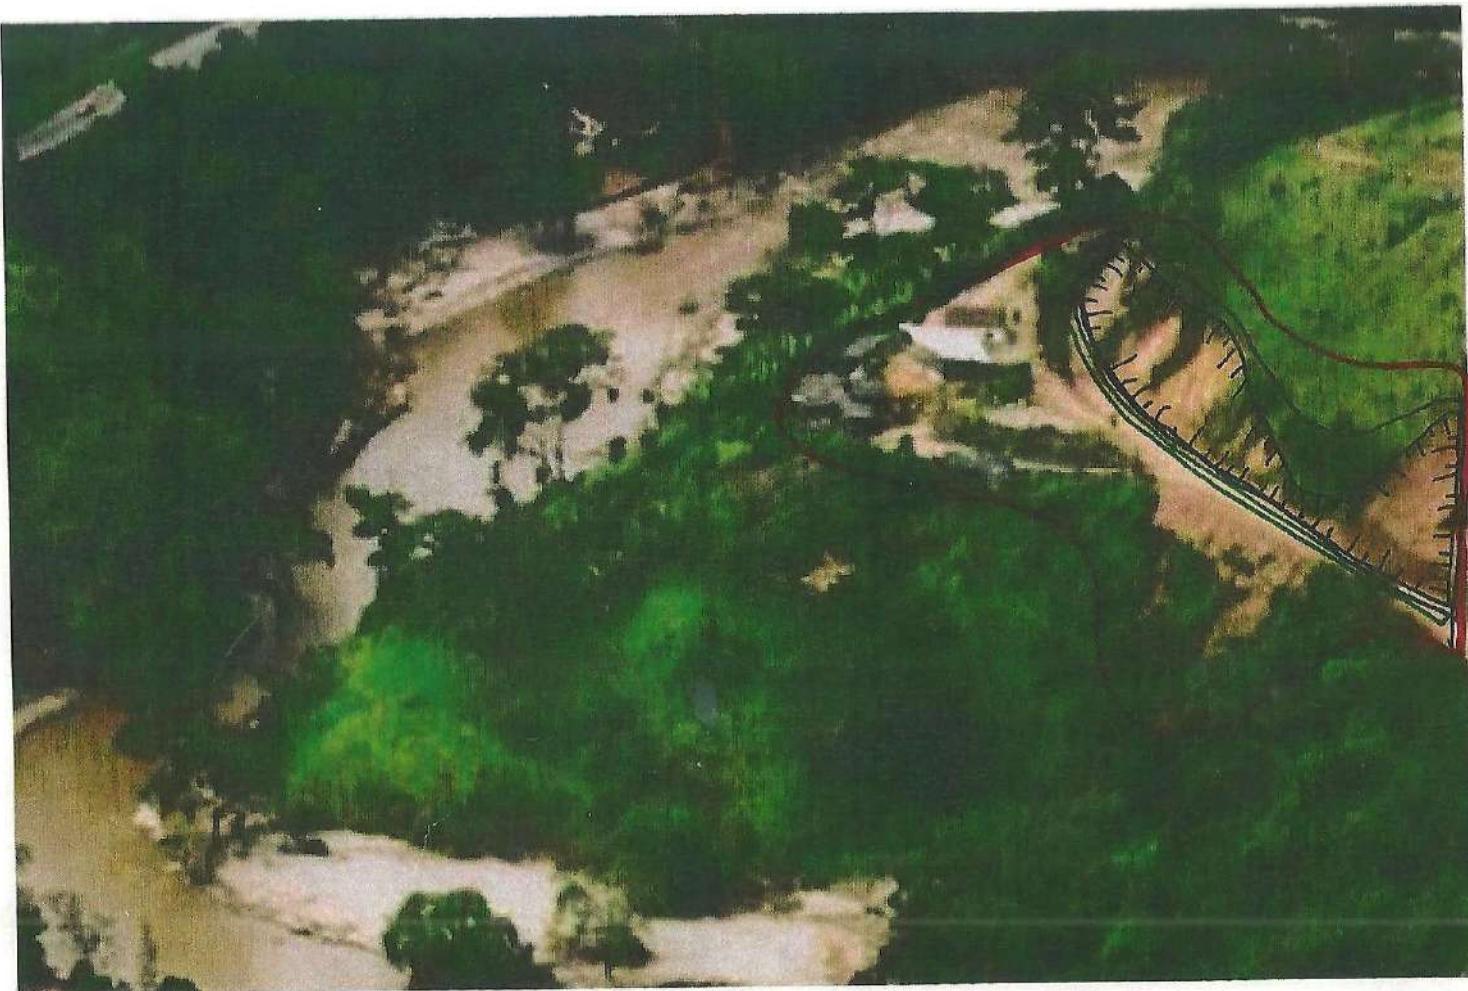
- N Talude de corte
- Acatriz de escorregamento
- Depósito de escorregamento
- Árvore inclinada
- Reíções erosivas
- Trincas no terreno
- Degraus de abatimento
- Depósito de entulho
- BANANEIRAS
- Vazamento de água

Conserto de vazamento de água. Remoção das bananeiras, de árvores inclinadas e do depósito de entulho. Proteção superficial com cobertura vegetal no retaludamento. Limpeza e manutenção das obras executadas.

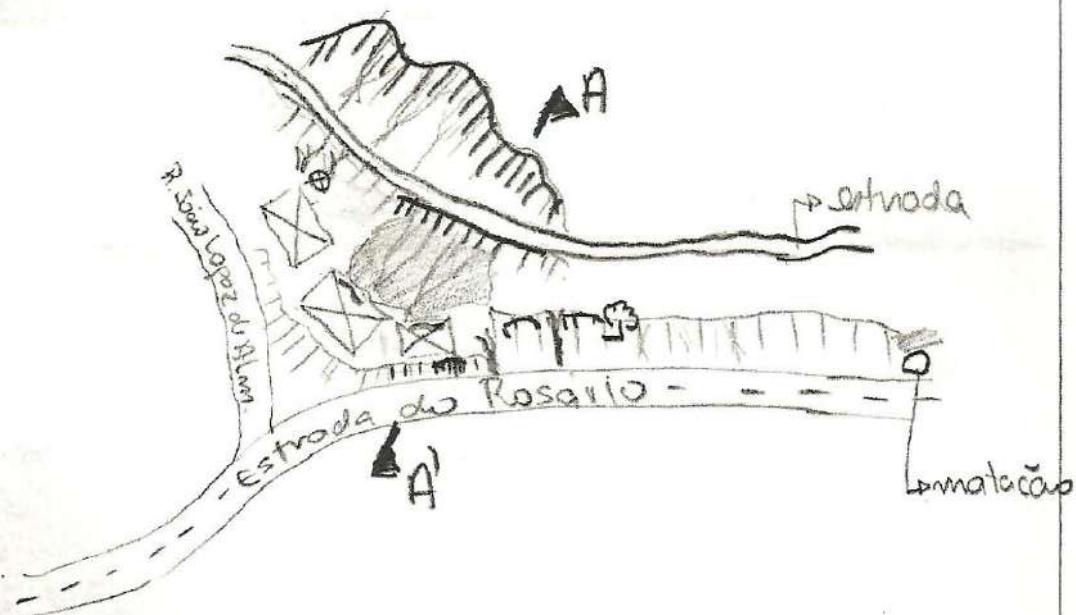
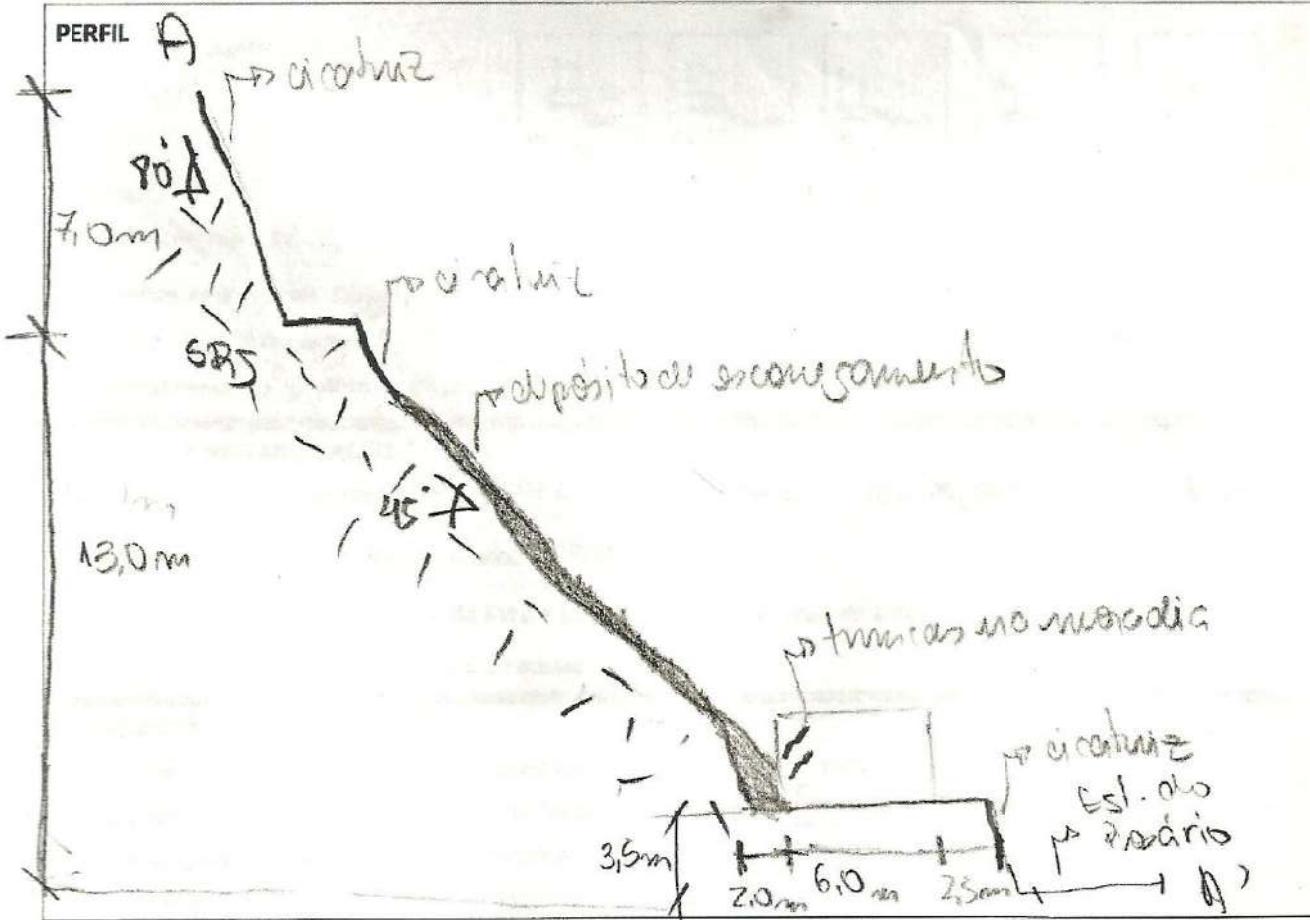
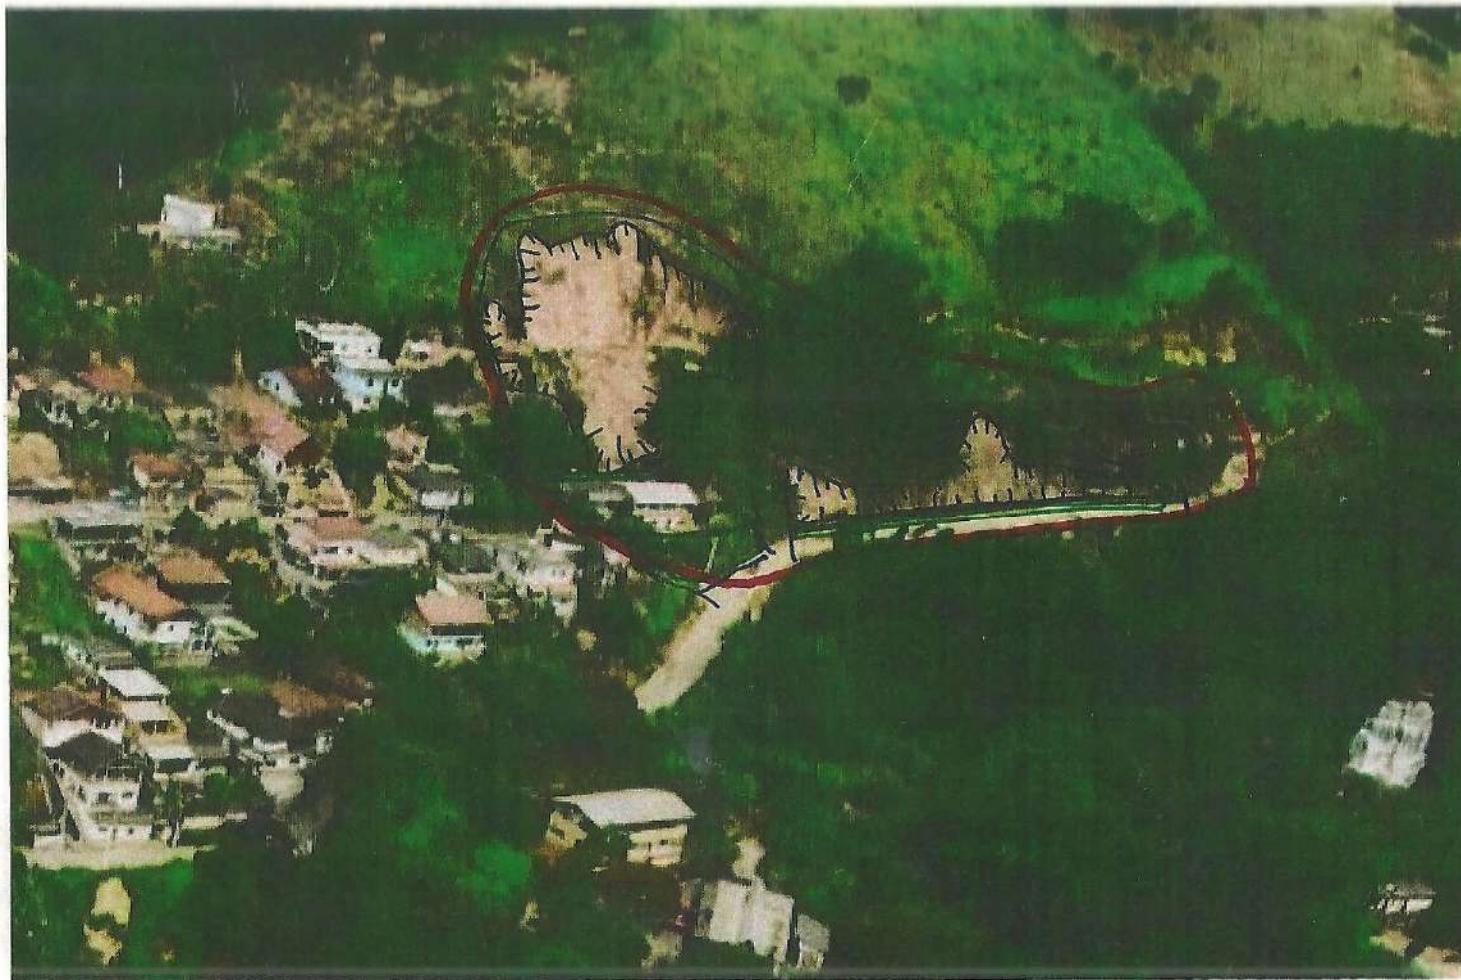
- ||||| - beira de costa
- - bananeira
- |||| - cicatriz
- o - caixa d'água
- - depósito
- SB - árvore inclinada
- - troncos em moradia
- X - fúrias erosivas

Selar trincas com argamassa. Remoção de árvores inclinadas e bananeiras. Proteção superficial com cobertura vegetal no retaludamento. Limpeza e manutenção das obras executadas.
